## 測試報告

號碼：CE/2018/54988

送樣廠商：國森企業股份有限公司  
樣品名稱：ENVIRONMENTALLY FRIENDLY STRONG ADHESIVE (環保型強力接著劑)  
樣品型號：GA618-2N, GA619, GA619H, GA618-2S, GA621, GA622, GA623, GA624, GA625, GA600B, GA600D, GA631, GA631H, GA632  
收件日期：2018/05/24  
測試期間：2018/05/24 TO 2018/05/30

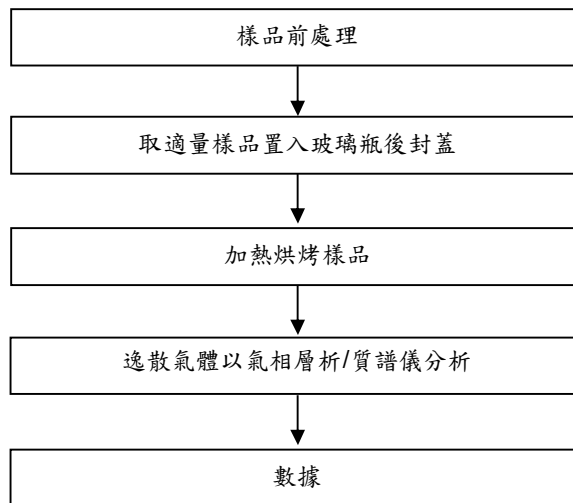
### 揮發性有機化合物(VOCs)分析流程圖

【參考方法：US EPA 5021, 5021A】

測試項目	單位	測試方法	方法偵測 極限值	結果
				No. 1
甲醛 (CAS No. : 50-00-0)	mg/kg	參考ISO 17226-1(2008)，以高效液相層析儀/二極體陣列偵測器(HPLC/DAD)檢測。	3	n. d.
甲苯 (CAS No. : 108-88-3)	mg/kg	參考US EPA 5021A (2014)，以氣相層析儀/質譜儀(GC/MS)檢測。	10	n. d.

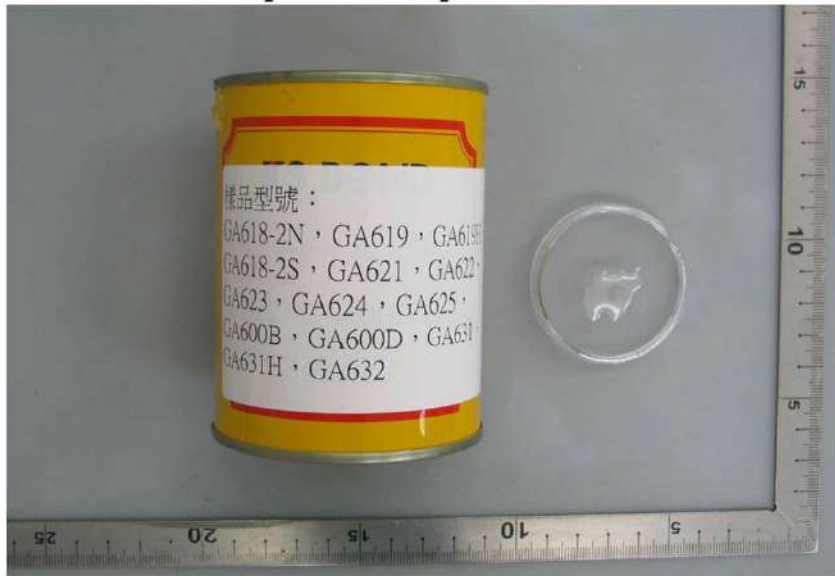
\* 照片中如有箭頭標示，則表示為實際檢測之樣品/部位。 \*
